# Thermal GUARD多機能遮熱塗料

サーマルガード遮熱塗料を福島県のF牧場牛舎屋根に一部塗装して、未塗装部分他との温度差を計測、確認しました。

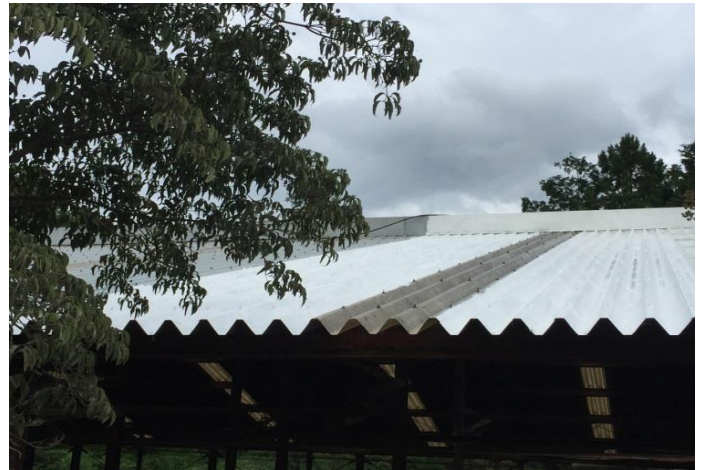
福島県 F 牧場

塗装日 2015年8月11日  
 外気温度 31~32°C(時間により異なる)  
 天候 晴れ時々曇り  
 屋根材 ガルバニウム波板  
 温度計 シンワ測定(株) 放射温度計

- ・牛舎南側屋根部分を塗装
- ・下地材塗装後、遮熱塗料を2度塗り
- ・ローラー及びハケでの塗装作業
- ・温度計測は同日に数回  
同じ位置付近で計測

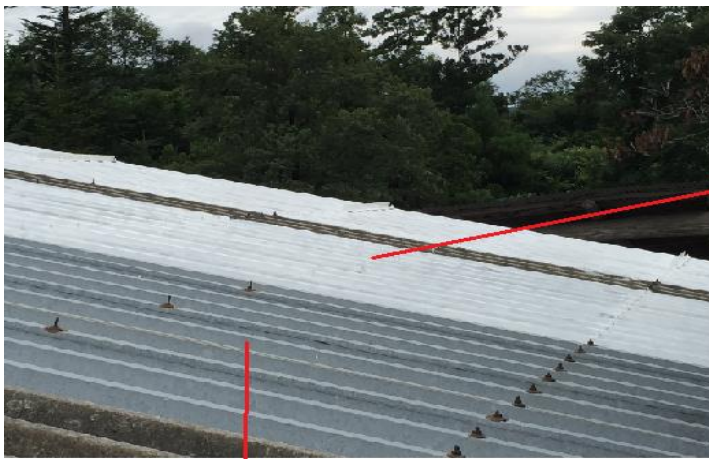
A 未塗装ガルバ波板部

B 遮熱塗料  
塗装部分

## <屋根平部>

平均温度差 11.5	
A 未塗装表面	B 塗装済表面
温度差 ↓	温度差 ↓
49.5°C MAX 50.8	37.8°C MAX 38.4
12.4	38.4°C
49.4°C MAX 50.6	35.6°C MAX 36.0
14.6	36.0°C
45.6°C MAX 46.4	37.6°C MAX 38.8
7.6	38.8°C

## <屋根裏部>

平均温度差 9.9	
A 未塗装屋根裏	B 塗装部屋根裏
温度差 ↓	温度差 ↓
49.9°C MAX 49.9	39.4°C MAX 39.7
10.2	39.7°C
46.3°C MAX 46.4	33.4°C MAX 33.5
12.9	33.5°C
39.8°C MAX 39.9	33.1°C MAX 33.3
6.6	33.3°C
